## **PROGRAM PRAC KONSERWATORSKICH**

### **Remontu budynku kościoła pw. Najświętszego Serca Pana Jezusa w Gliźnie**

#### **Dz. gruntowa Nr 213 obręb Glisno , 69-210 Lubniewice**

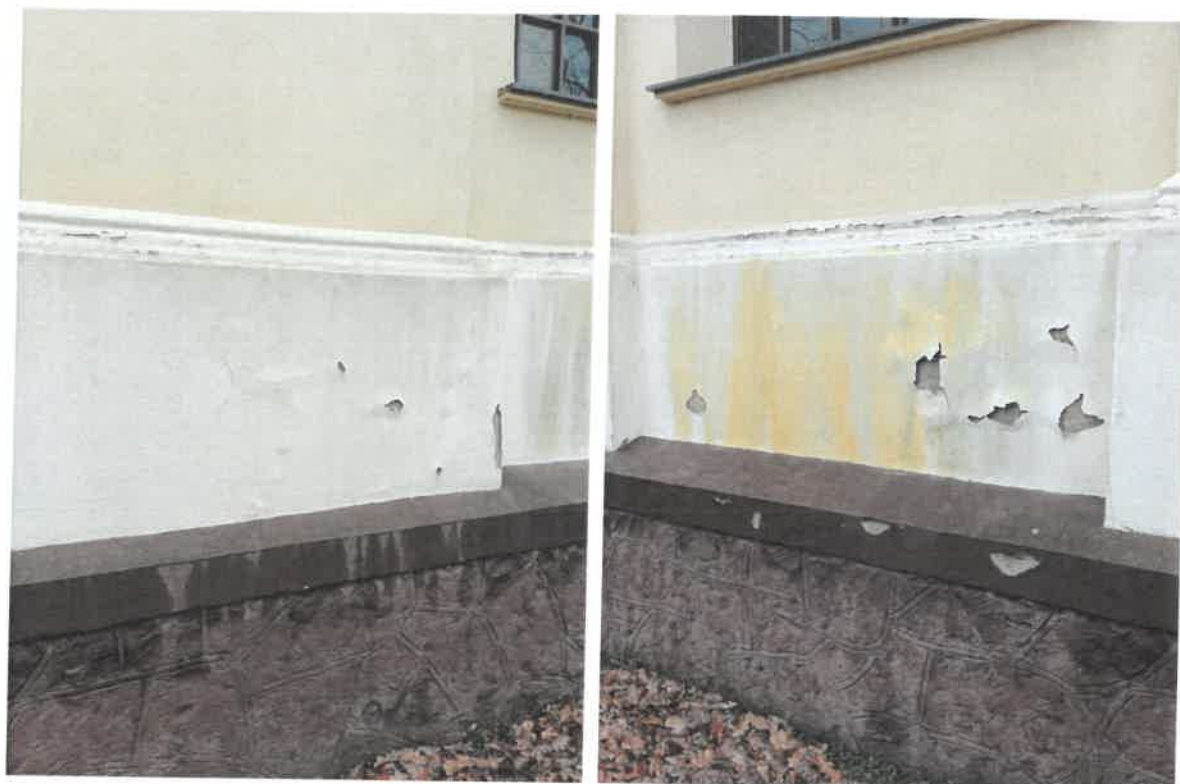
**Tynk zewnętrzny** w strefie przyziemia posiada liczne ubytki. Na skutek niszczącego działania wody, wiatru i mrozu nastąpiła degradacja tynku. W miejscach penetracji wody nastąpiło ich kruszenie i wypłukanie co doprowadziło do znacznych ubytków.

Fot. 4. Widoczne uszkodzenia tynku na elewacji spowodowane niszczącym działaniem wody, wiatru i mrozu oraz na wskutek występującego w ścianach transportu kapilarnego wody z cokołu

Należy skuć stare tynki w pasie około 1m ponad widoczny poziom zawilgocenia. Pogłębić spoiny na ok. 2 cm.

**Następnie nałożyć tynki renowacyjne w kolejności i grubościach warstw zależnie od rodzaju i stopnia zasolenia.**

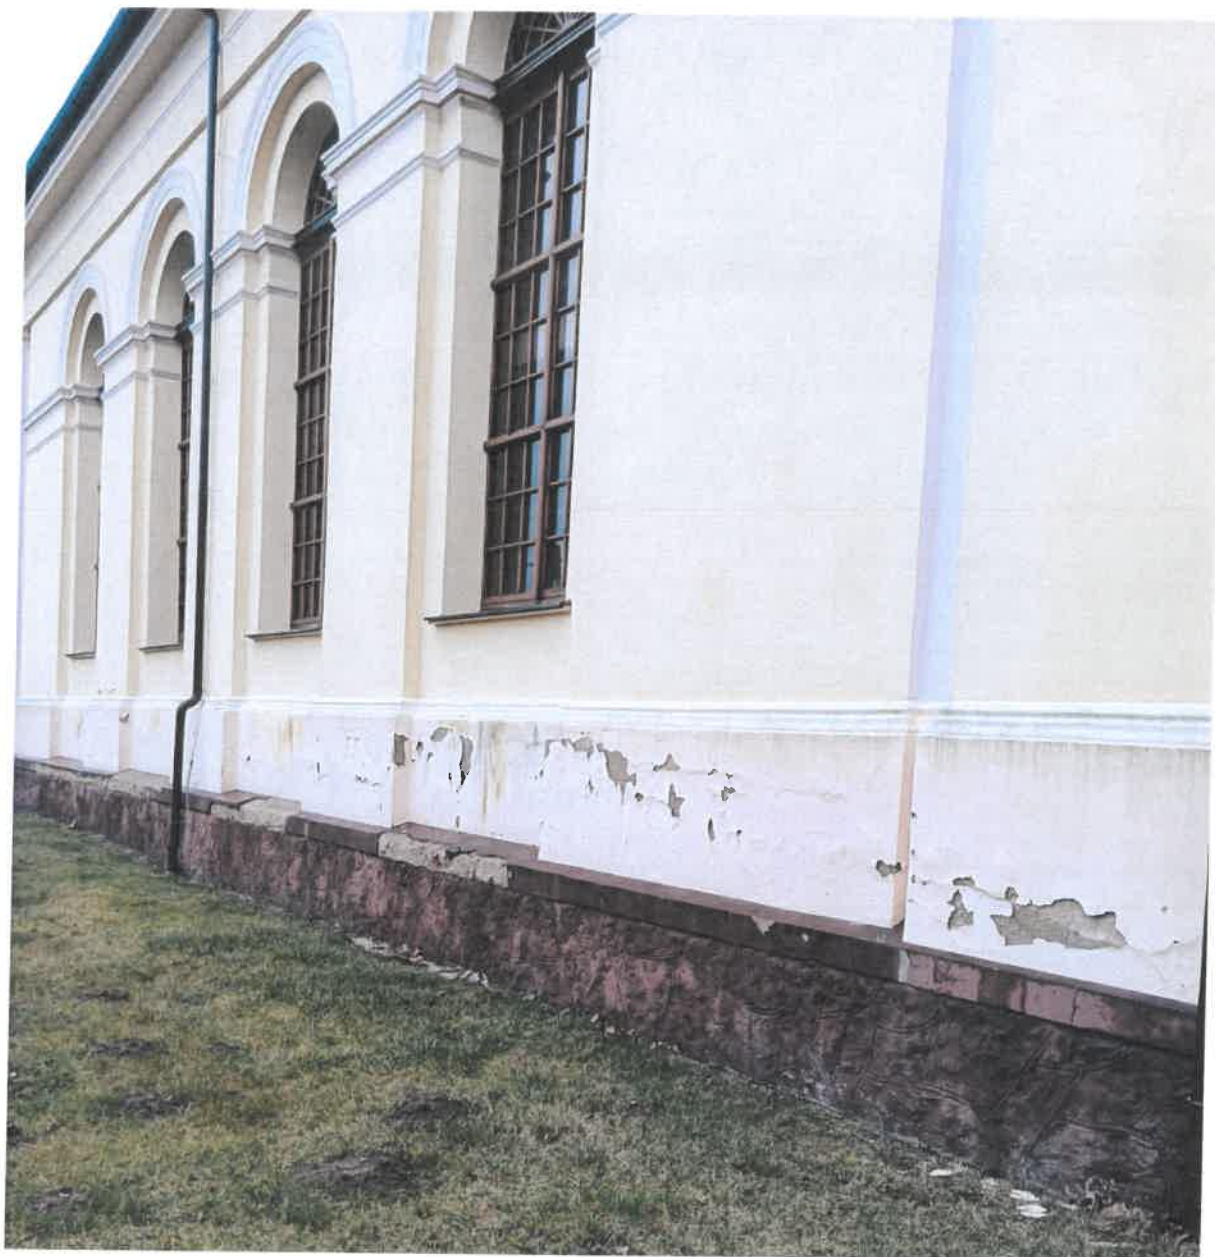
Ściany zewnętrzne są od zewnątrz i od zewnątrz tynkowane tynkiem wapienno-cementowym malowane farbami . Od strony przyziemia do wysokości 1,5 – 2,0 m zawilgocenia, widoczne ślady zmurszenia i wypłukania zaprawy spowodowane ich częściowym zawilgoceniem i działaniem czynników atmosferycznych . Uszkodzenia te nie wpływają w sposób istotny na nośność ścian zewnętrznych. Stan techniczny ścian zewnętrznych budynku - dobry.

Fot. 6. Widok elewacji od strony północno-zachodniej. Widoczne uszkodzenia tynku spowodowane wilgocią na wskutek występującego w ścianach transportu kapilarnego wody z cokołu

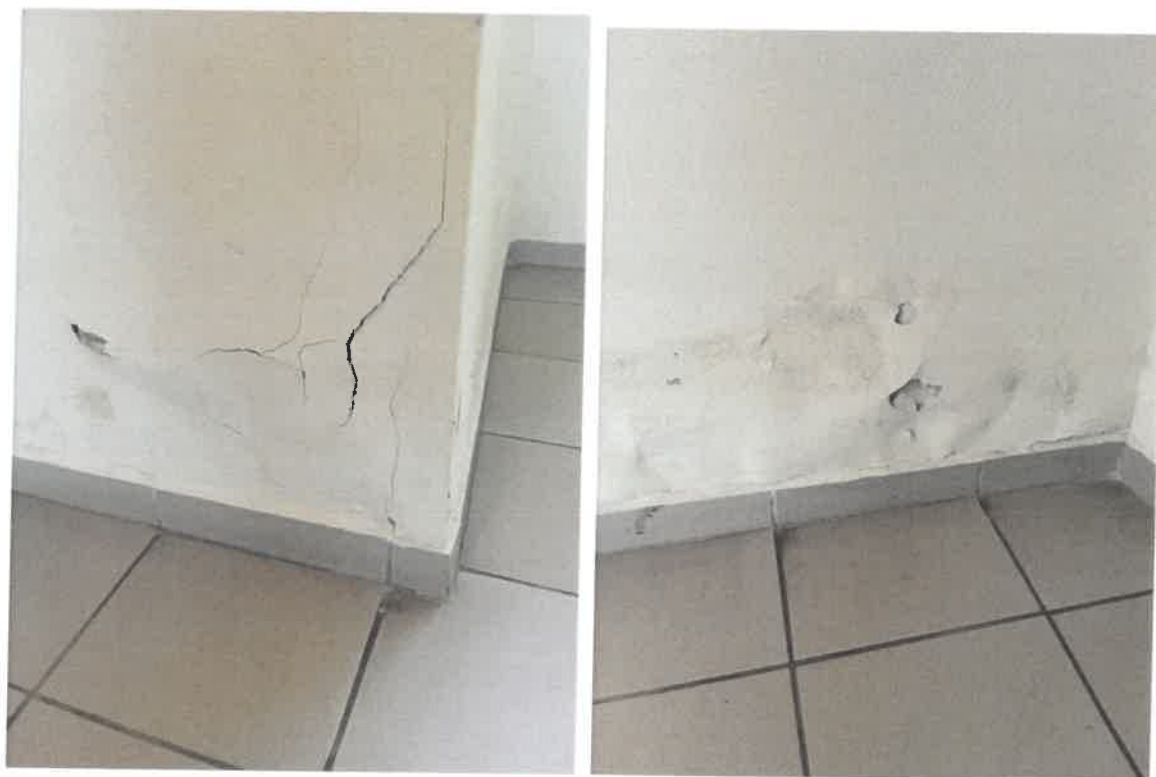
**Tynk wewnętrzny** na skutek występującego w ścianie transportu kapilarnego wody występuje zawilgoconie tynków od strony posadzki i ich miejscowe uszkodzenia (odspojenia).

Fot. 7, 8. Wnętrze kościoła - widoczne uszkodzenia tynków spowodowane wskutek występującego w ścianach transportu kapilarnego wody z cokołu

Uszkodzone tynki cementowo-wapienne należy usunąć do cegły lub kamienia. Następnie wykonać obrzutkę szczepną np. Optosan HSB. Następnie nałożyć hydrofobowy tynk magazynujący Optosan USP, następnie scalić strukturę tynkiem cienkowarstwowym Optosan .

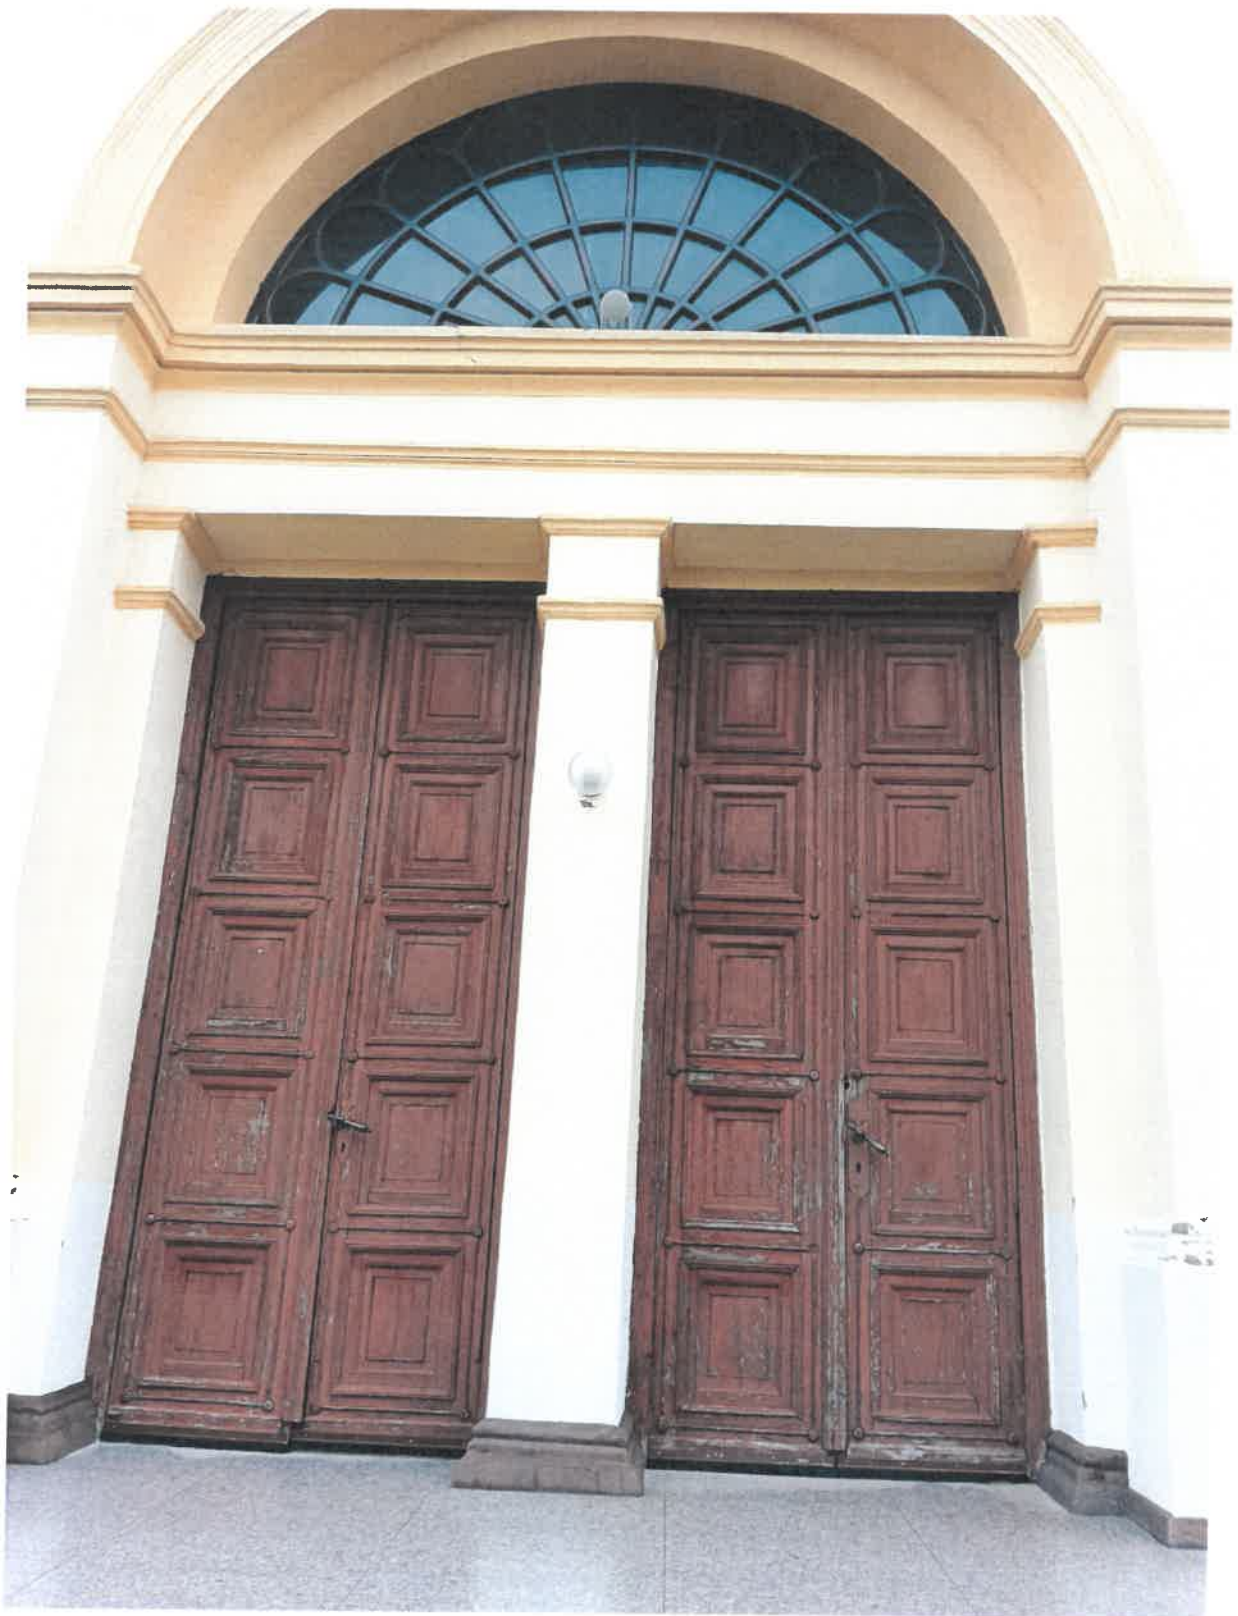
Fot. 9. Elewacja zachodnia - drzwi wejściowe do kościoła przewidziane do renowacji

Stolarka drzwi wejściowych zostanie poddana pełnej konserwacji. Z powierzchni drewna należy usunąć wszystkie wtórne nawarstwienia. Usunięcie starej farby do surowego drewna mechanicznie za pomocą gorącego powietrza (zabrania się opalania drewna ogniem), czyszczenie drucianą szczotką, szlifowanie papierem ściernym. Drewno poddać zabiegom dezynsekcji oraz impregnacji wzmacniającej. Zniszczone elementy drewniane drzwi zostaną wymienione na nowe a ubytki uzupełnione w drewnie lub w kitach z mączki drewnianej lub kitem do drewna Araldite. Dezynsekcja preparatem owadobójczym. Proponuje się zastosowanie preparatów np. Adolit Holzwurmfrei, Multi GS, Anti Insekt Plus firmy Remmers. Impregnacja strukturalna drewna preparatem żywicznym o niskiej lepkości w

miejscach osłabionych, np. roztworem żywicy akrylowej Paraloid B-72 w toluenie o stężeniu 3% – 7% (stężenie roztworu dobrane). Metoda powlekania oraz iniekcji. Malowanie farbą podkładową a następnie dwie warstwy wykończeniowej np. Tikurilla Everal Agua Primer oraz Tikurilla Everal Agua Matt 10 lub równoważne. Kolorystyka drzwi będzie nawiązywać do oryginalnej – ciemny orzech.

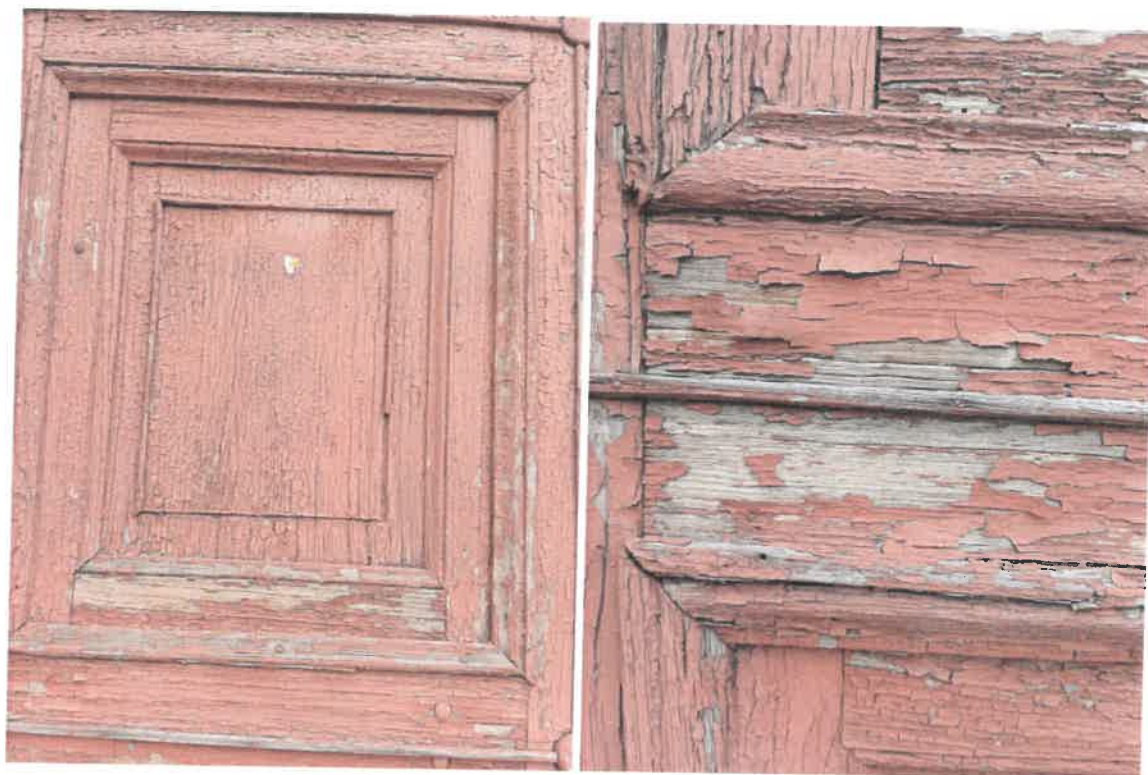
**Stolarka drzwiowa zewnętrzna** – drzwi dwuskrzydłowe symetryczne otwierane do wnętrza budynku. Zawiasy drzwi w osi pionowej. Obecnie pomalowane kilkukrotnie olejną farbą brązową. Pod wpływem czynników atmosferycznych, płynącego czasu, uszkodzeń mechanicznych wielokrotne nawarstwienia farb olejnych łuszczą się, posiadają ubytki i wykazują gęstą siatkę spękań powtarzających spękania drewna. Elementy drewniane ozdobne posiadają ubytki. Do wykonania stolarki użyto drewno miękkie - sosna. Żelazo kute zastosowano do wykonania klamki i szyldów.

Fot. 10, 11. Widoczne wielokrotne nawarstwienia farb olejnych łuszczące się z ubytkami drewna
