PROJEKT
ARCHITEKTONICZNO-
BUDOWLANY

OBIEKT : Remont kościoła filialnego p.w.
Najświętszego Serca Pana Jezusa w Głisnie
–Prace konserwatorskie i restauratorskie
przy budynku kościoła

ADRES: Głisno dz. nr ewid. gr. 213
Obręb 0022-Głisno , jedn. ewid. Lubniewice .

CZĘŚĆ OPISOWA
PROJEKTU ARCHITEKTONICZNO-BUDOWLANEGO DLA
ROBÓT BUDOWLANYCH
-PRACE RESTAURATORSKIE I KONSERWATORSKIE NR
EWID. GR. 213 OBR. 0022- Glisno .

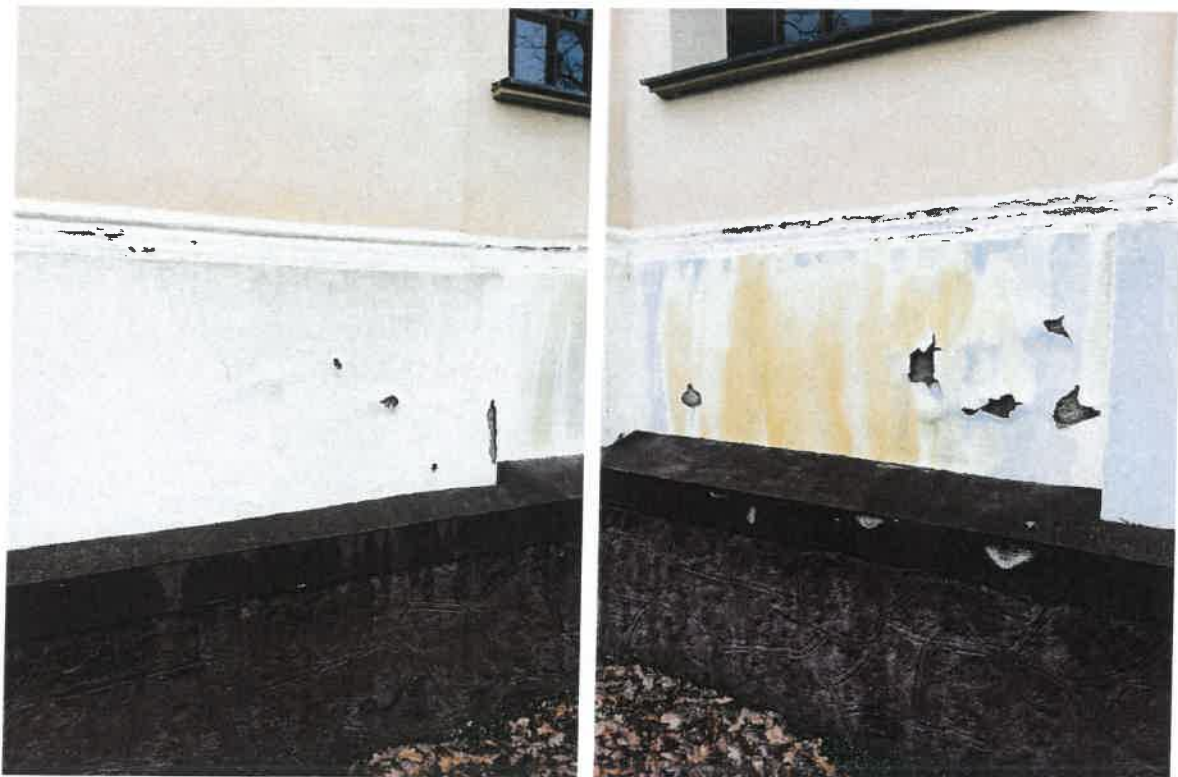
Tynk zewnętrzny w strefie przyziemia posiada liczne ubytki. Na skutek niszczącego działania wody, wiatru i mrozu nastąpiła degradacja tynku. W miejscach penetracji wody nastąpiło ich kruszenie i wypłukanie co doprowadziło do znacznych ubytków.

Fot. 4. Widoczne uszkodzenia tynku na elewacji spowodowane niszczącym działaniem wody, wiatru i mrozu oraz na wskutek występującego w ścianach transportu kapilarnego wody z cokołu

Uszkodzone tynki cementowo-wapienne należy usunąć do cegły lub kamienia. Następnie wykonać obrzutkę szczepną np. Optosan HSB. Następnie nałożyć hydrofobowy tynk magazynujący Optosan USP, następnie scalić strukturę tynkiem cienkowarstwowym Optosan .

W przypadku gdy nie występuje ryzyko zawilgocenia można zastosować tynk wapienno-trassowy Optosan RenoPutz a potem cienkowarstwowym . Malowanie farbą wysokodyfuzyjną mineralną, silikatową Optosan Mineralin w istniejącej kolorystyce.

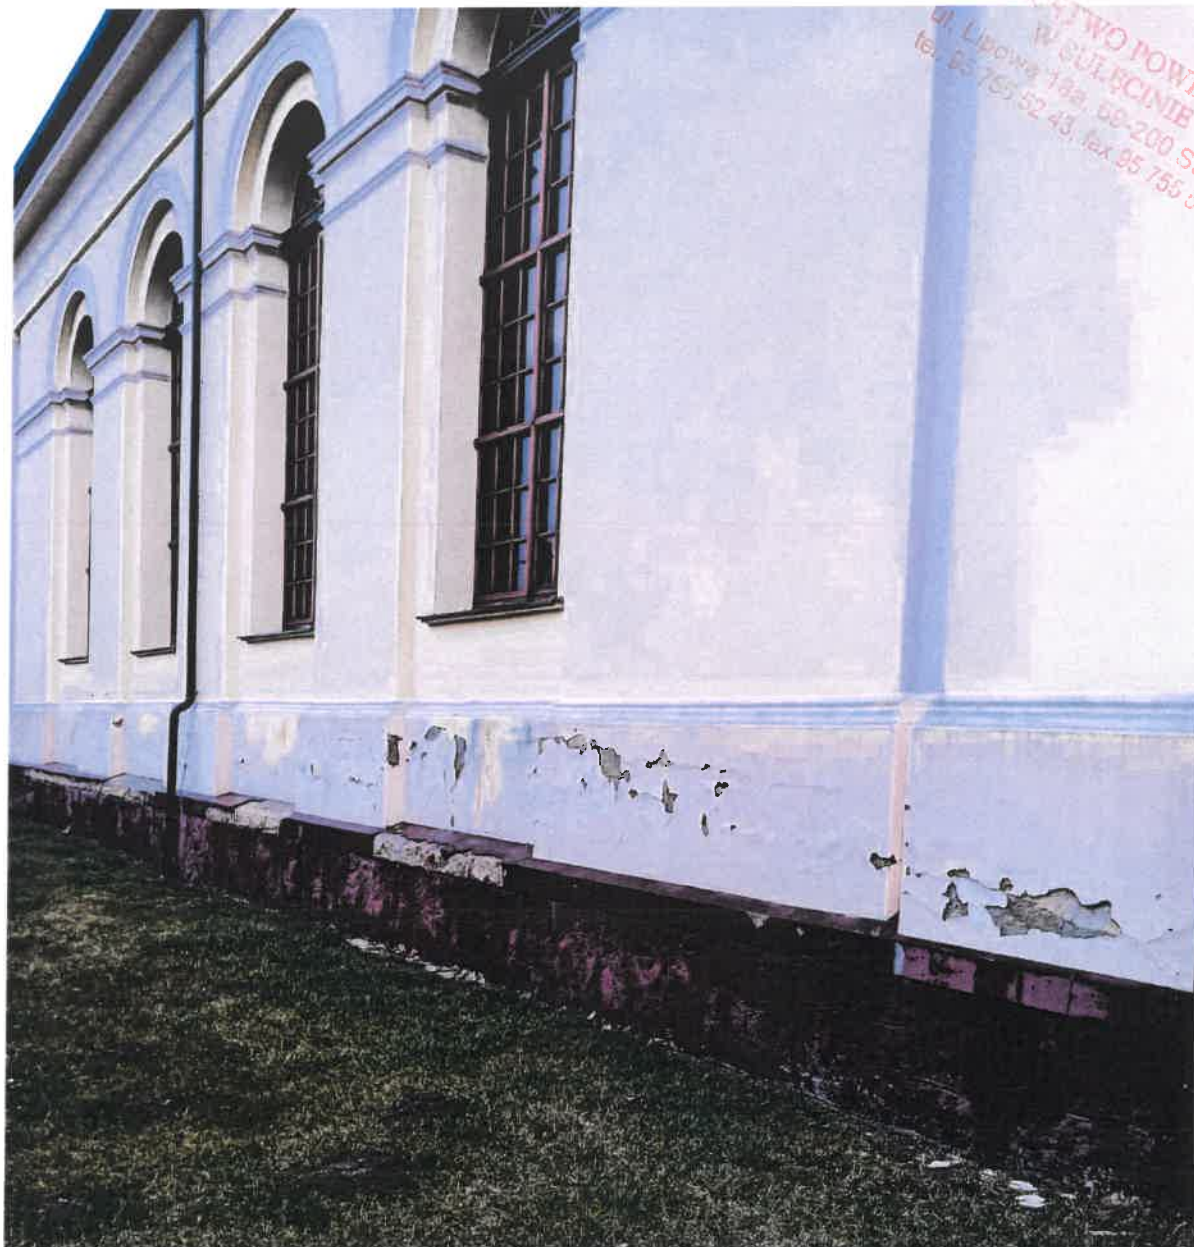
Ogólnie budynek kościoła jest w dobrym stanie technicznym za wyjątkiem strefy przyziemia. Gdzie na skutek występującego w ścianach transportu kapilarnego wody występuje zawilgocenie tynków powyżej cokołu. Woda znajdująca się w murze do wysokości przyziemia przemieszcza się w nim pionowo. W związku z tym, że powyżej poziomu gruntu cokół jest otynkowany zaprawą cementową odparowanie wilgoci odbywa się wyżej w ścianie ceglanej otynkowanej. Krystalizujące sole powodują niszczenie tynku zarówno po stronie zewnętrznej i wewnętrznej.

Fot. 6. Widok elewacji od strony północno-zachodniej. Widoczne uszkodzenia tynku spowodowane wilgocią na skutek występującego w ścianach transportu kapilarnego wody z cokołu

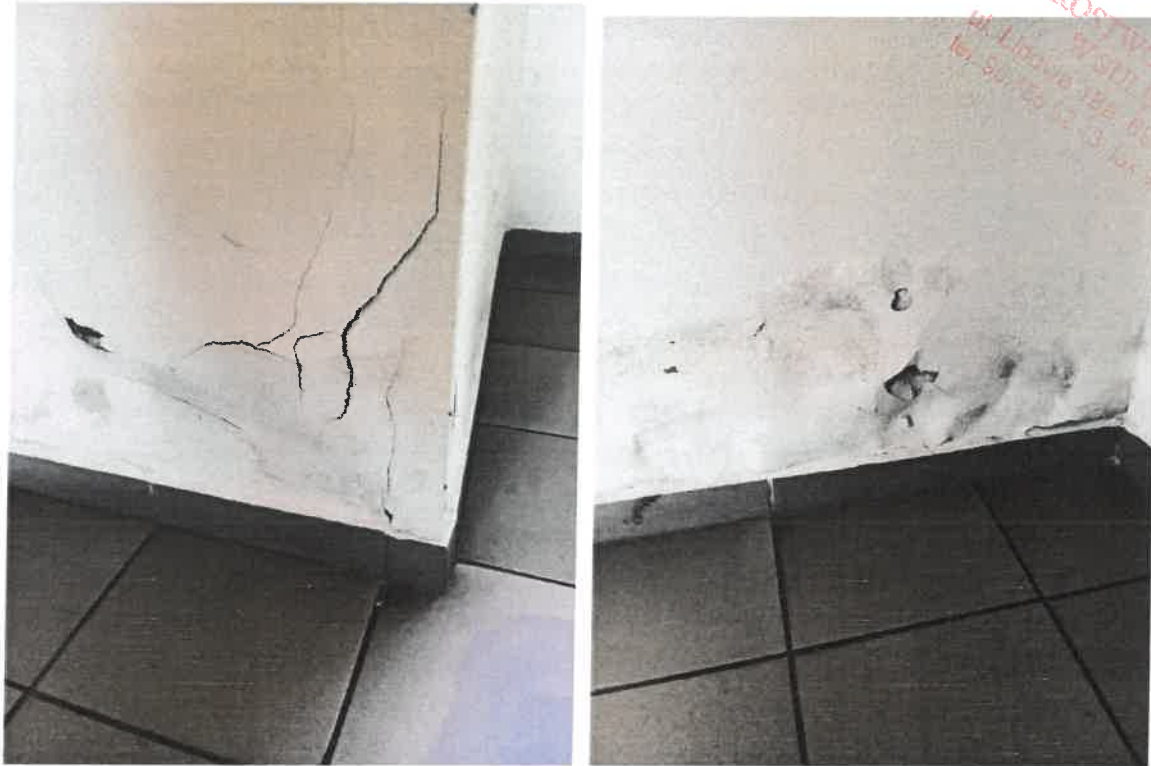
Tynk wewnętrzny na skutek występującego w ścianie transportu kapilarnego wody występuje zawilgocenie tynków od strony posadzki i ich miejscowe uszkodzenia (odspojenia).

Fot. 7, 8. Wnętrze kościoła - widoczne uszkodzenia tynków spowodowane wskutek występującego w ścianach transportu kapilarnego wody z cokołu

Uszkodzone tynki cementowo-wapienne należy usunąć do cegły lub kamienia. Następnie wykonać obrzutkę szczepną np. Optosan HSB. Następnie nałożyć hydrofobowy tynk magazynujący Optosan USP, następnie scalić strukturę tynkiem cienkowarstwowym Optosan .

W przypadku gdy nie występuje ryzyko zawilgocenia można zastosować tynk wapienno-trassowy Optosan RenoPutz a potem cienkowarstwowym . Malowanie farbą wysokodyfuzyjną mineralną, silikatową Optosan Mineralin w istniejącej kolorystyce. Stosować technologię jak dla tynków zewnętrznych.

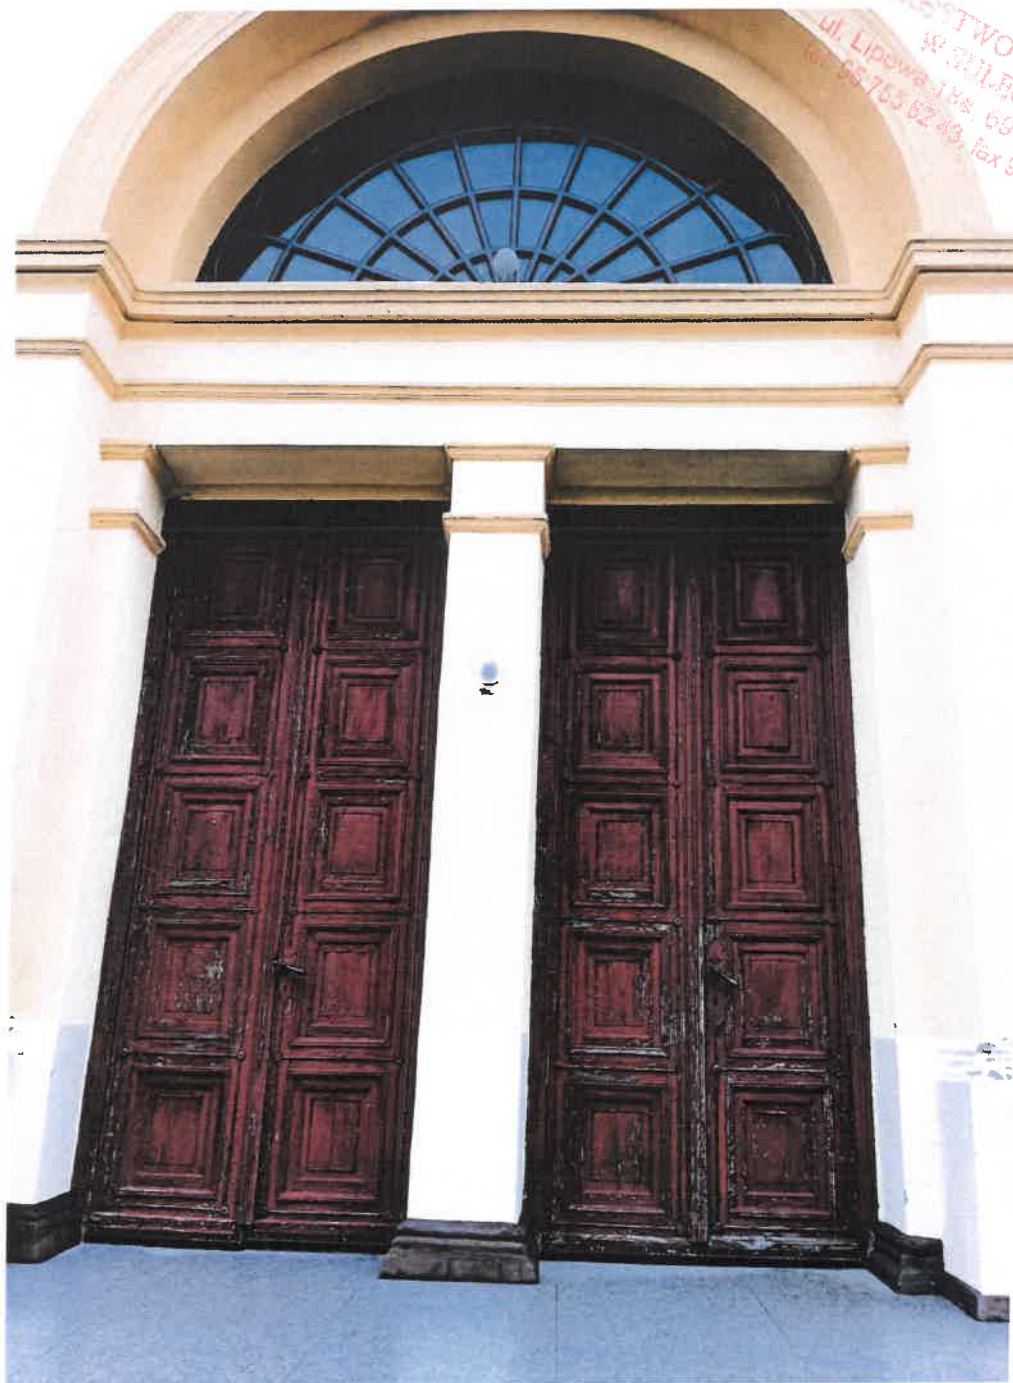
Stolarka drzwiowa zewnętrzna – drzwi dwuskrzydłowe symetryczne otwierane do wnętrza budynku. Zawiasy drzwi w osi pionowej. Obecnie pomalowane kilkukrotnie olejną farbą brązową. Pod wpływem czynników atmosferycznych, płynącego czasu, uszkodzeń mechanicznych wielokrotne nawarstwienia farb olejnych łuszczą się, posiadają ubytki i wykazują gęstą siatkę spękań powtarzających spękania drewna. Elementy drewniane ozdobne posiadają ubytki. Do wykonania stolarki użyto drewno miękkie - sosna. Żelazo kute zastosowano do wykonania klamki i szyldów.

Fot. 9. Elewacja zachodnia - drzwi wejściowe do kościoła przewidziane do renowacji

Stolarka drzwi wejściowych zostanie poddana pełnej konserwacji. Z powierzchni drewna należy usunąć wszystkie wtórne nawarstwienia. Usunięcie starej farby do surowego drewna mechanicznie za pomocą gorącego powietrza (zabrania się opalania drewna ogniem), czyszczenie drucianą szczotką, szlifowanie papierem ściernym. Drewno poddać zabiegom dezynsekcji oraz impregnacji wzmacniającej. Zniszczone elementy drewniane drzwi zostaną wymienione na nowe a ubytki uzupełnione w drewnie lub w kitach z mączki drewnianej. Dezynsekcja preparatem owadobójczym. Proponuje się zastosowanie preparatów np. Adolit Holzwurmfrei, Multi GS, Anti Insekt Plus firmy Remmers. Impregnacja strukturalna drewna preparatem żywicznym o niskiej lepkości w miejscach osłabionych, np. roztworem żywicy akrylowej Paraloid B-72 w toluenie o stężeniu 3% – 7% (stężenie roztworu dobrane). Metoda powlekania. Malowanie farbą podkładową a następnie dwie warstwy wykończeniowej np. Tikurilla EVeral Agua Primer oraz Tikurilla Everal Agua Matt 10 lub równoważne. Kolorystyka drzwi będzie nawiązywać do oryginalnej – ciemny orzech.

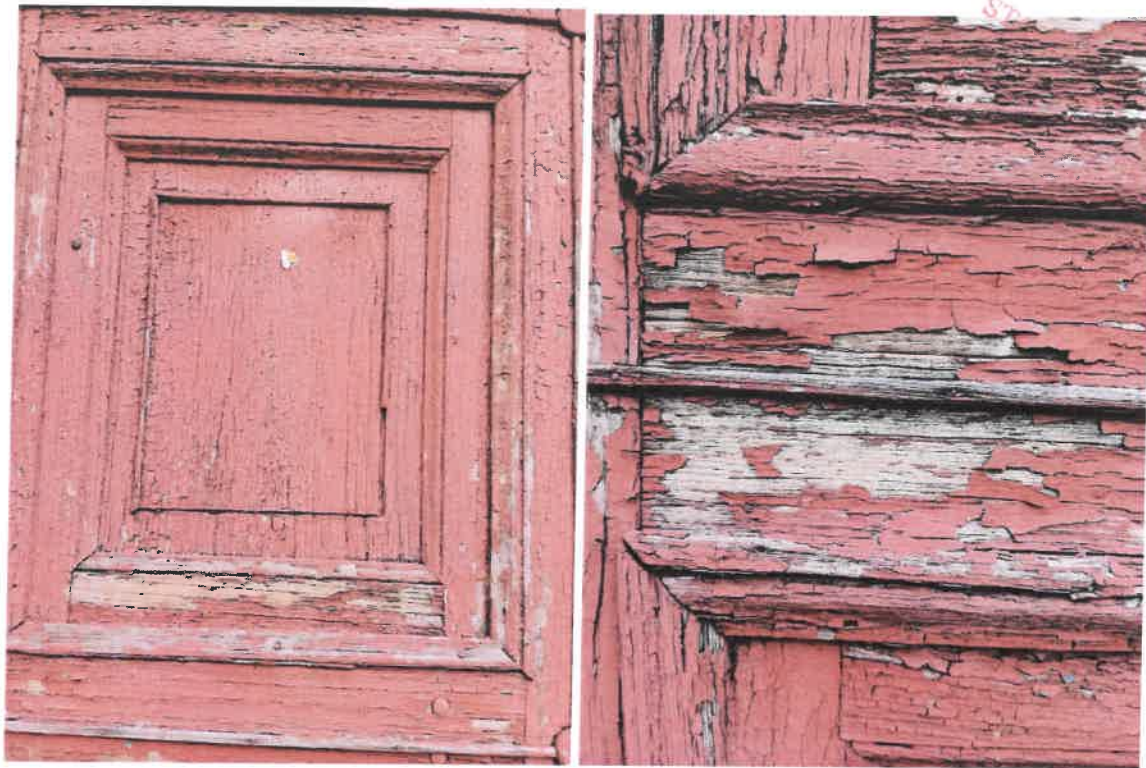
Drzwi dwuskrzydłowe symetryczne otwierane do wnętrza budynku. Zawiasy drzwi w osi pionowej. Obecnie pomalowane kilkukrotnie olejną farbą brązową. Pod wpływem czynników atmosferycznych, płynącego czasu, uszkodzeń mechanicznych wielokrotne nawarstwienia farb olejnych łuszczą się. **Stan techniczny dobry.**

Fot. 10, 11. Widoczne wielokrotne nawarstwienia farb olejnych łuszczące się z ubytkami drewna

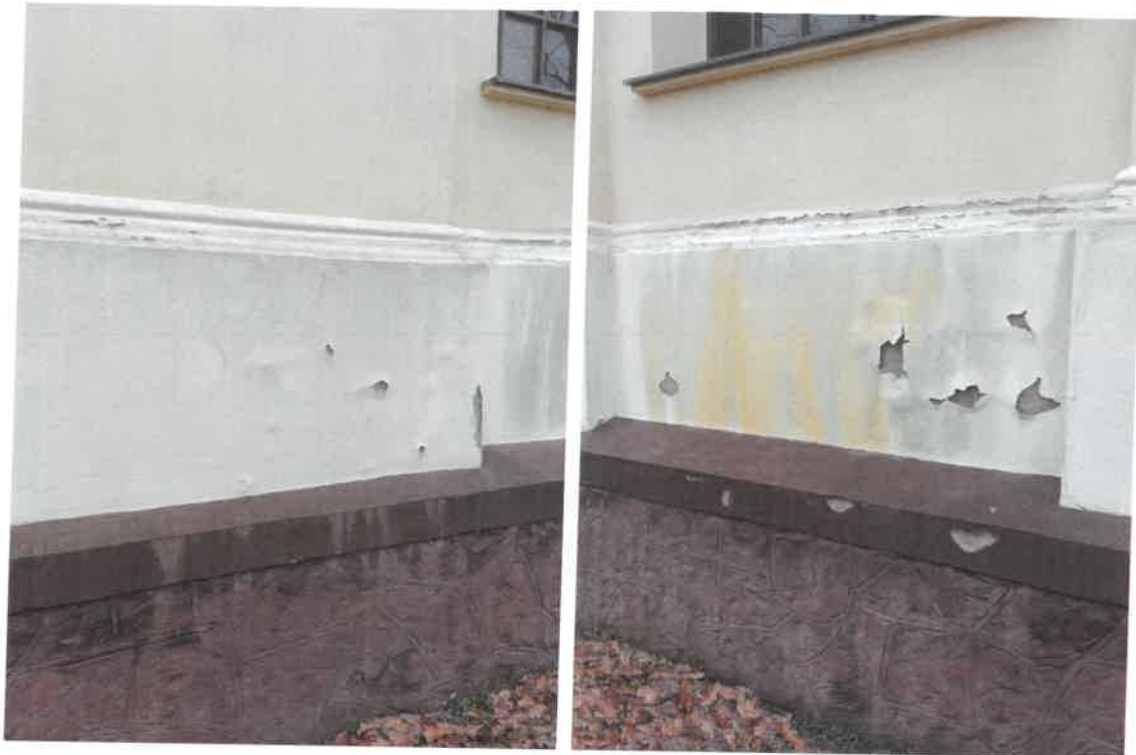
W strefie przyziemia posiadają liczne ubytki. Na skutek niszczącego działania wody, wiatru i mrozu nastąpiła degradacja tynku. W miejscach penetracji wody nastąpiło ich **kruszenie i wypłukanie co doprowadziło do znacznych ubytków**.

Fot. 4. Widoczne uszkodzenia tynku na elewacji spowodowane niszczącym działaniem wody, wiatru i mrozu oraz na wskutek występującego w ścianach transportu kapilarnego wody z cokołu

Uszkodzone tynki nad cokołem usunąć do cegły, do wysokości 1 m ponad poziom zawilgocenia. Powierzchnię muru oczyścić ze wszystkich luźnych warstw, i pogłębić fugi do ok. 2 cm. Odkurzyć całą powierzchnię,

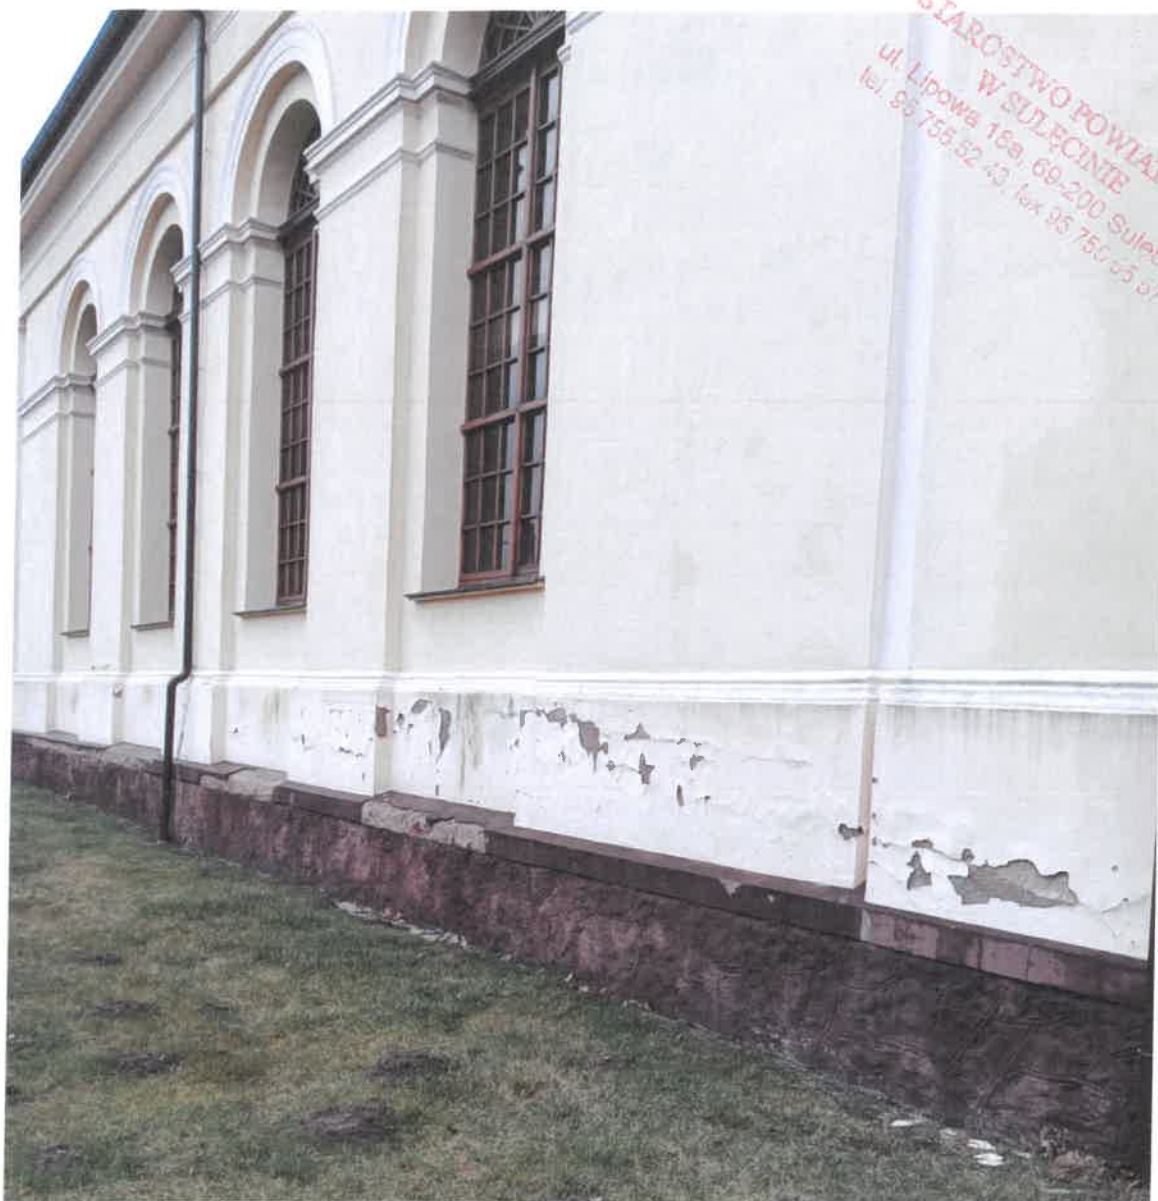
Fot. 6. Widok elewacji od strony północno-zachodniej. Widoczne uszkodzenia tynku spowodowane wilgocią na wskutek występującego w ścianach transportu kapilarnego wody z cokołu

Z istniejącego cokołu usunąć tynk cementowy oraz pogłębić spoiny. uzupełnić spoiny zaprawą wapienno-trassową na naturalnym wapień hydraulicznym - zaprawa Optosan Trass Fuge. Skuć uszkodzone tynki zewnętrzne i wewnętrzne w strefie przyziemia i posadzki. Wykonać obrzutkę szczepną , następnie nałożyć hydrofobowy tynk magazynujący oraz wykończyć strukturę tynkiem cienkowarstwowym.

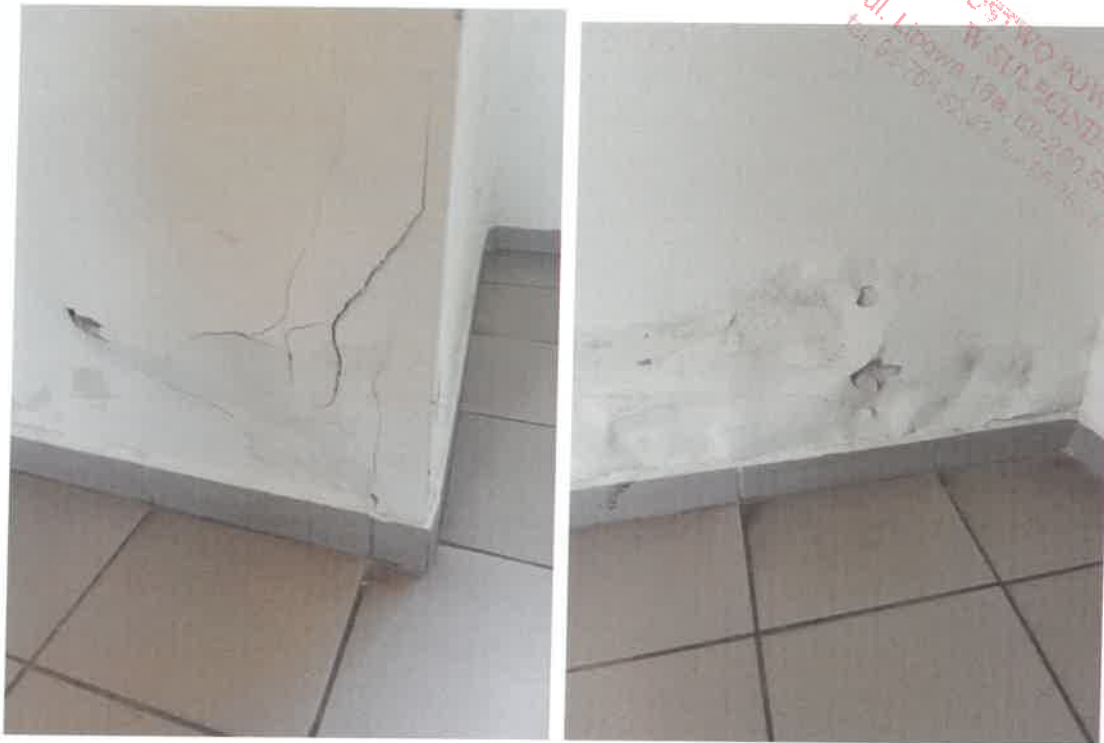
Fot. 7, 8. Wnętrze kościoła - widoczne uszkodzenia tynków spowodowane wskutek występującego w ścianach transportu kapilarnego wody z cokołu

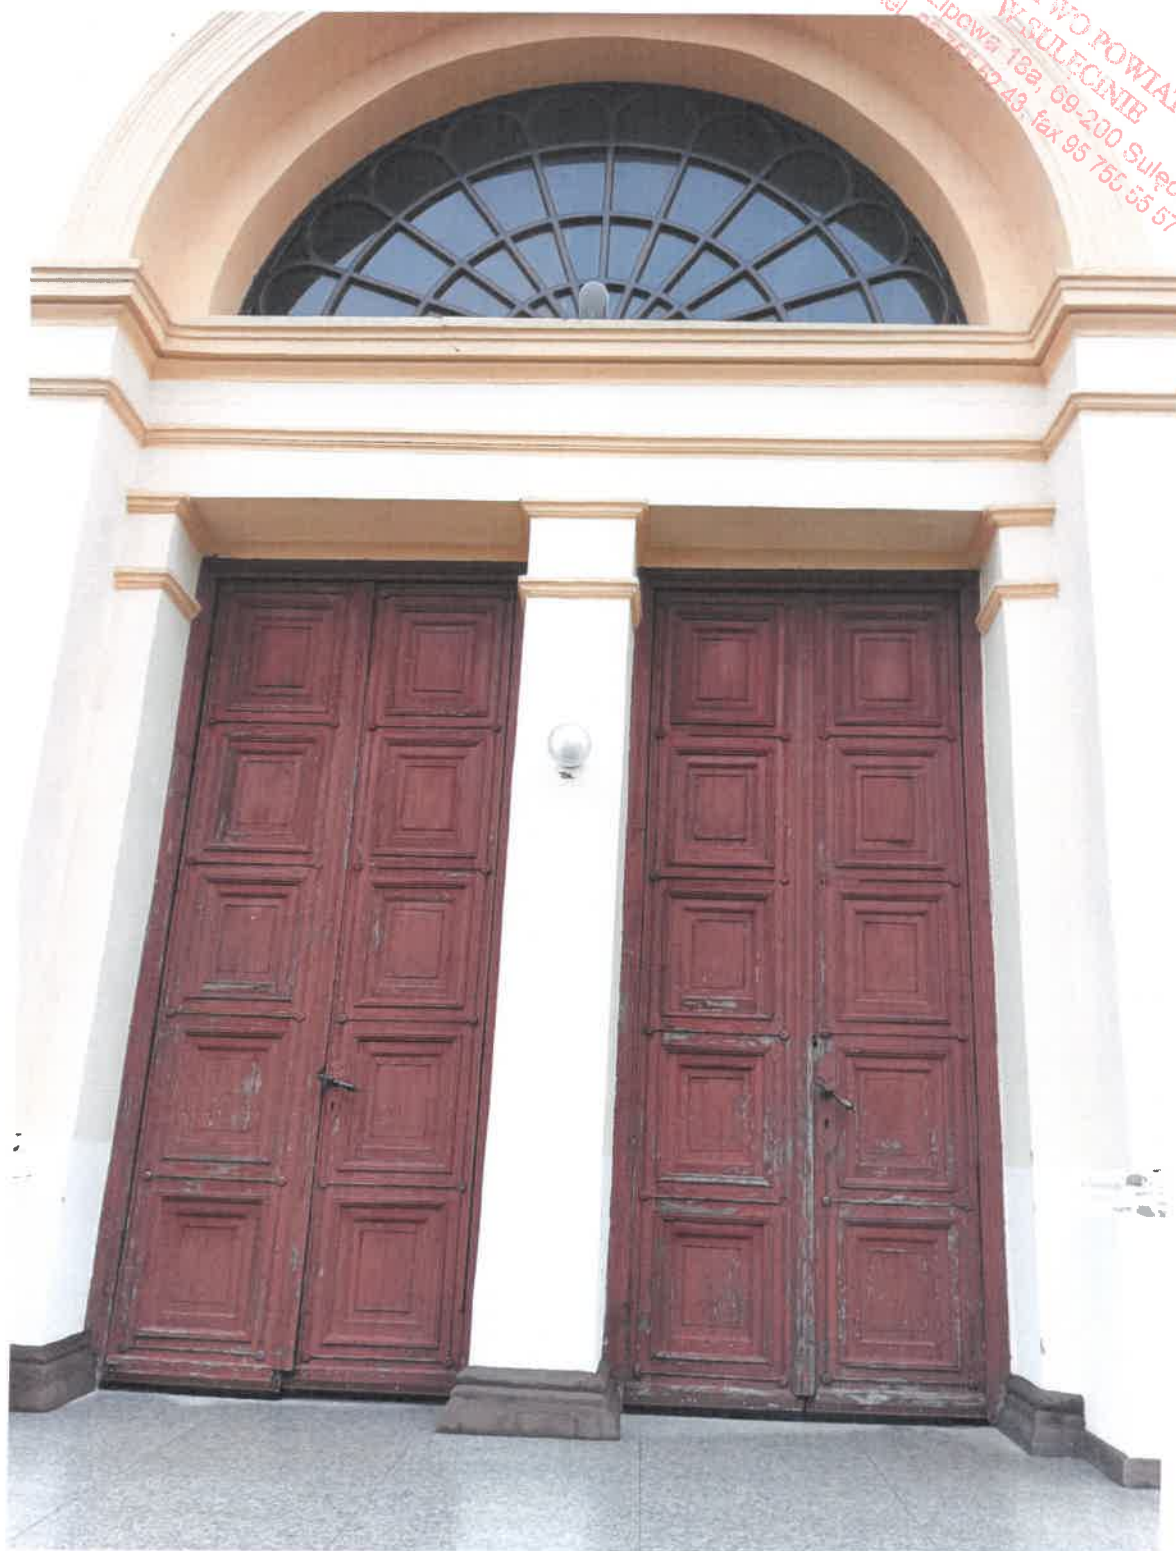
Drzwi dwuskrzydłowe symetryczne otwierane do wnętrza budynku. Zawiasy drzwi w osi pionowej. Obecnie pomalowane kilkakrotnie olejną farbą brązową. Pod wpływem czynników atmosferycznych, płynącego czasu, uszkodzeń mechanicznych wielokrotnie nawarstwienia farb olejnych łuszczą się.

Fot. 9. Elewacja zachodnia - drzwi wejściowe do kościoła przewidziane do renowacji

Z powierzchni drewna usunąć wszystkie wtórne nawarstwienia. Usuniecie starej farby do surowego drewna mechanicznie za pomocą gorącego powietrza (zabrania się opalania drewna ogniem), czyszczenie drucianą szczotką, szlifowanie papierem ściernym. Drewno poddać zabiegom dezynsekcji oraz impregnacji wzmacniającej. Zniszczone elementy drewniane drzwi wymienić na nowe a ubytki uzupełnić w drewnie lub w kitach z mączki drewnianej. Dezynsekcja preparatem owadobójczym. Proponuje się zastosowanie preparatów np. Adolit Holzwurmfrei, Multi GS, Anti Insekt Plus firmy Remmers. Impregnacja strukturalna drewna preparatem żywicznym o niskiej lepkości w miejscach osłabionych, np. roztworem żywicy akrylowej Paraloid B-72 w toluenie o stężeniu 3% – 7% (stężenie roztworu dobrane). Metoda powlekania. Malowanie farbą podkładową a następnie dwie warstwy wykończeniowej np. Tikurilla EVeral Agua Primer oraz Tikurilla Everal Agua Matt 10 lub równoważne.

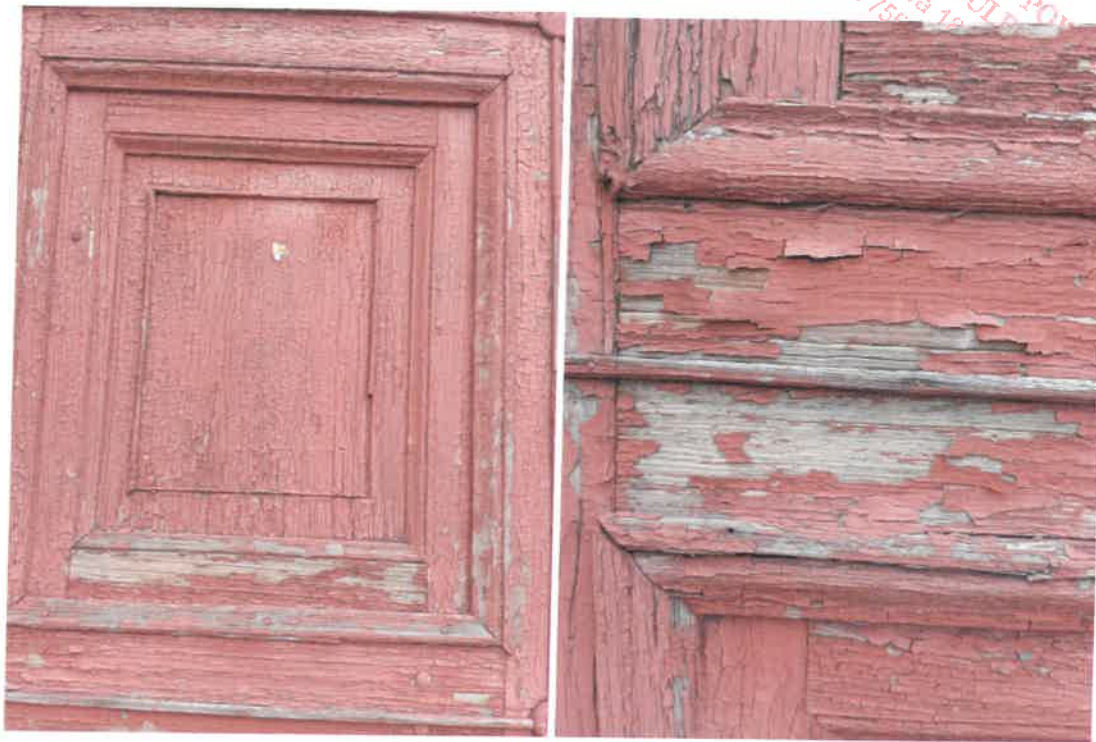
Fot. 10, 11. Widoczne wielokrotne nawarstwienia farb olejnych łuszczące się z ubytkami drewna
